LESBRIEF: LPG-tanks met brandwerende coating

TECHNISCHE BESCHRIJVING:

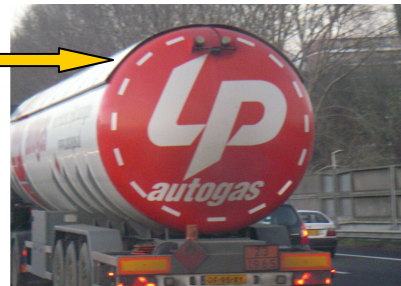
2. Heeft de tankwagen een zonnedak?

NEE: Mogelijk is de brandwerende mantel aanwezig.

JA: Geen brandwerende mantel aanwezig. → BLEVE mogelijk binnen 15 minuten na ontstaan brand.

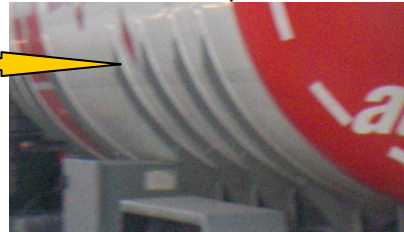
3. Zijn de zadels (tankdragers) zichtbaar; d.w.z. met lasnaden op de tank en chassis?

NEE: Mogelijk is de brandwerende mantel aanwezig

JA: Geen brandwerende mantel aanwezig. → BLEVE mogelijk binnen 15 minuten na ontstaan brand.

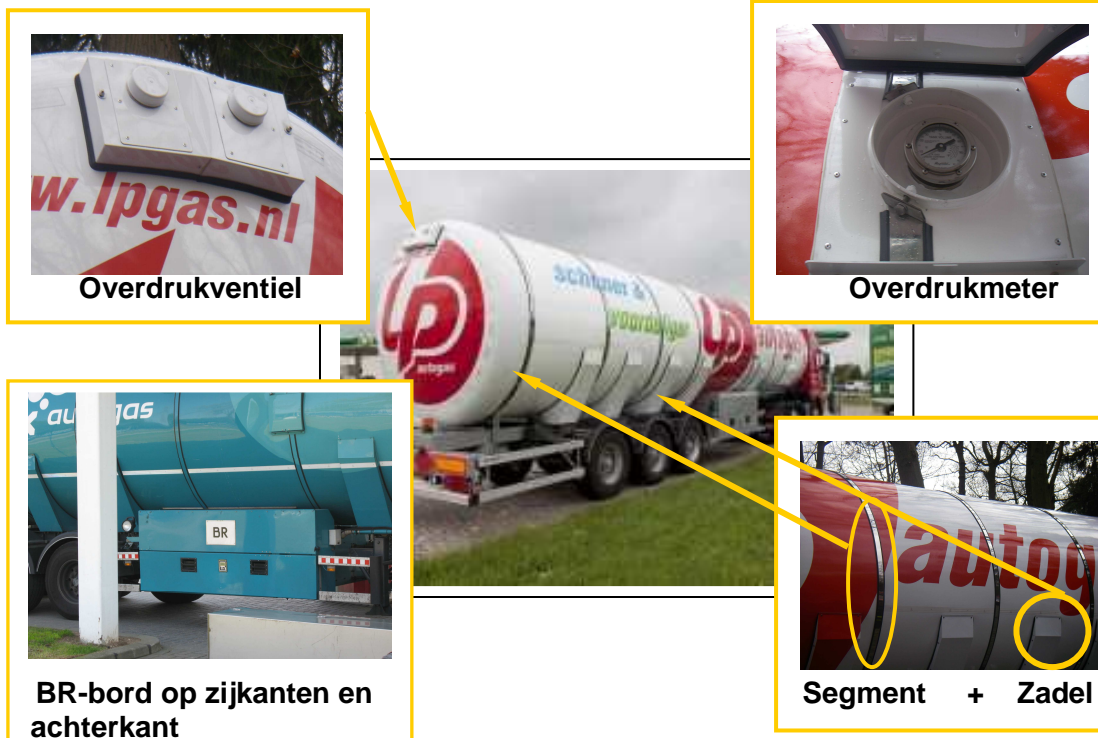
4. De brandwerende coating is aanwezig wanneer de volgende kenmerken te zien zijn:
BR-bord, zadels, het overdrukventiel en drukmeter ingepakt. Segmenten zichtbaar over de tank. (zie blz.2)
